Store Aix - Solutions et guides SAV

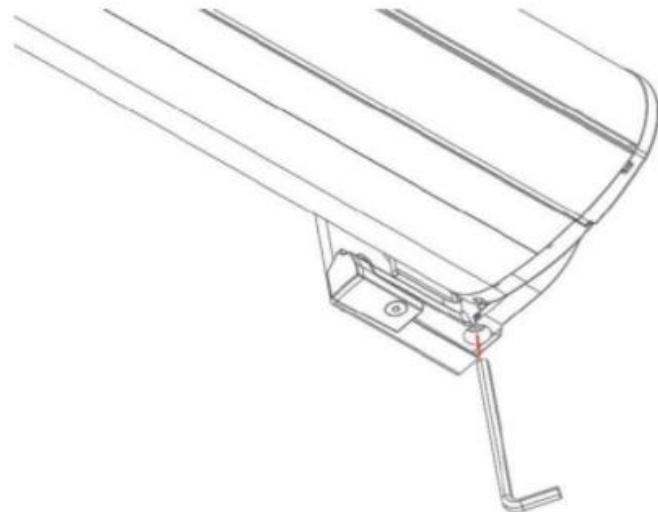
Lors de la première utilisation du store il peut être constaté que l'inclinaison du Store est différente du côté droit par rapport au côté gauche. Le client se

retrouve alors face à un store penché et pense qu'il y a une anomalie majeure. Cependant il est tout à fait normal qu'après l'installation du store les réglages d'inclinaison doivent être effectués.

Sous chaque support d'accroche, une vis BTR de 8 est présente. À l'aide d'une clef Allen de 8, insérer la clé dans la vis BTR et tourner dans le sens des aiguilles d'une montre pour réduire l'inclinaison ou dans le sens inverse des aiguilles d'une montre pour augmenter l'inclinaison. Réitérer l'opération de l'autre côté une fois le bon réglage trouvé.

- Ouvrir le store entièrement.**
- Régler l'inclinaison à l'aide de la vis BTR en serrant ou desserrant selon l'inclinaison souhaitée.**

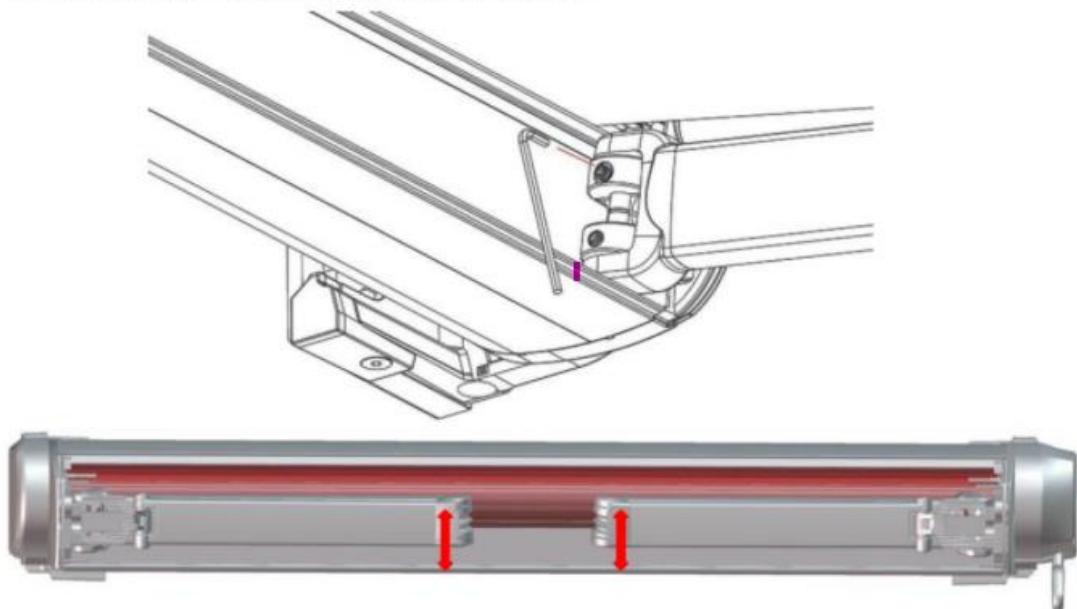
Le diagnostic du problème de hauteur de coude sur le store est rapide à constater. Le client se retrouve face à un bras du store qui lors de la fermeture

va venir heurter le bas de la structure et occasionner un bruit conséquent. Lors de l'ouverture on peut constater le phénomène avec un bras qui, lorsqu'il sort de la structure, s'affaisse. Il est donc nécessaire de procéder au réglage pour annuler le phénomène.

Ouvrir le store entièrement puis à l'aide d'une clé Allen de 4, au niveau de la rotule du bras, desserrer légèrement la vis Allen du bas et serrer la vis Allen du haut en soulageant le poids du bras au niveau du coude, cela permettra à la vis de ne pas forcer. Une fois le réglage effectué, procéder à la fermeture du store pour vérifier que le bras ne heurte plus la structure.

**Réglage des coude de l'armature pour une bonne fermeture du coffre.
Les bras du store doivent être au même niveau.**
